京都府舞鶴市布敷地区所在の弥勒堂に伝わる如来坐像の修復報告

仲 隆裕・岡田文男・水谷 誠・李 宣周（歴史遺産学科）

はじめに

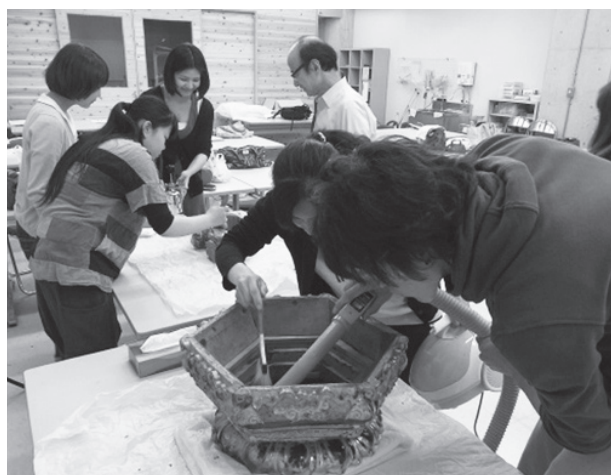
仏像表面および台座にたまったほこりを筆で掃き取った。台座下框は六枚の板を矧ぎ合わせており、一部が緩んでいたことから、いったんすべて取り外し、再接着することにした。台座内面のクリーニングを行い、内面を観察したところ、台座内面に「千手観音」、「宥鏡」(?)の墨書があった(写真6)。前者はこの台座が本来千手観音像に付属していたことを窺わせ、後者は僧侶の名前であろう^①。さらに、「千手観音像」の文字の下部に、文字と直交する方向に「象」の戯画が描かれていた(写真7)。

写真5 台座のクリーニング (2012.5.10)

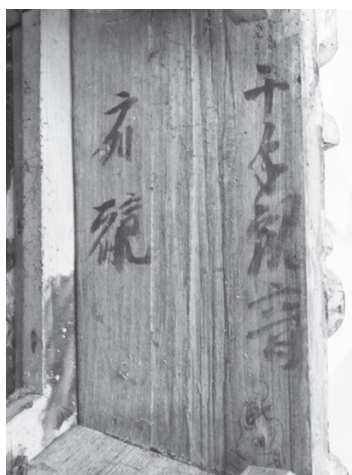
写真6 框の内側の観察台座内面に書かれた墨書、「千手観音」と「有鏡」か? (2012.5.17)

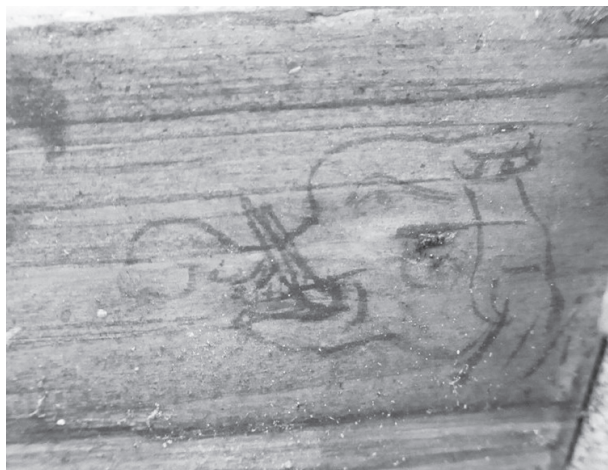
写真7 台座内面隅に描かれた象 (2012.5.17)

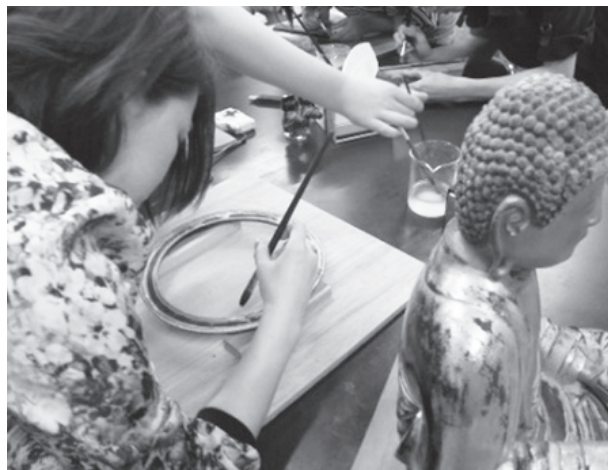
（イ）表面の漆箔の汚損、風化が進み、衣の腹部から脚部にかけて緊迫が剥落していた。

写真8 フノリによる剥落とめ (2012.5.17)

(ロ) 表層部の剥離している箇所にはフノリを用いて剥落止めを行う。

仏像表面および台座表面の漆箔が浮き上がって剥がれかかっている箇所を、フノリの二パーセント水溶液を用いて仮留めを行った。光背は輪光と緩んだ柄を解体し、部材ごとにフノリで剥落留めを行った。

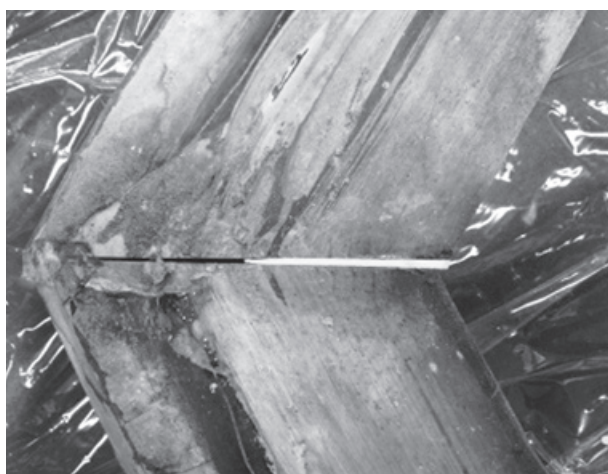
(イ) 框の矧ぎ目が緩み、離れていた。

写真9 緩んだ台座框の接着 (隙間に薄板を埋めた)

台座框は六枚の板を矧ぎ合わせていたが、矧ぎ合わせ面が緩んでいたため、膠を用いて接着した。六枚の板の角が合うように板材を配置し、接着箇所を確認したうえで、三千本膠を前日から水に浸して軟化させたものを加温して三〇パーセント濃度に調整し、それを六角形に組み立てた。接着後、木の歪により接着面に間隙の生じた箇所があり、そこに桧の薄板を挟んで膠で固定した。

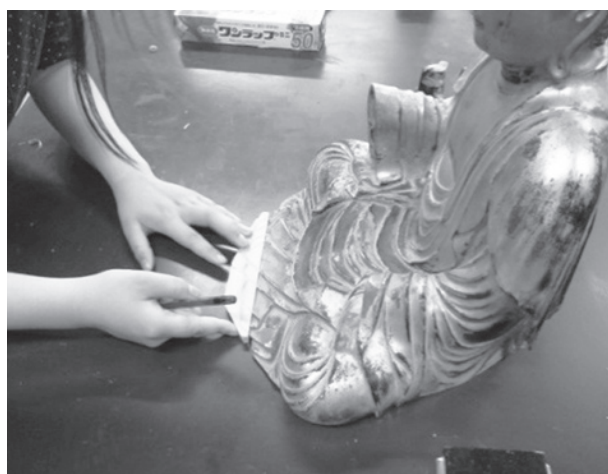
（ロ）右手首先と左手の指先、裳先が欠失していた。

写真10 裳先の欠失部の補作

(ニ) 欠失する裳先の先端部は松材で新補し尊容を整える。地付の部分には元来の像底に倣い布貼りをおこなう。

裳先の新補（写真10）

如来像の裳先が欠失していたため、大学院生の李宜周が桧材を用いて裳先部分の新補を担当した。

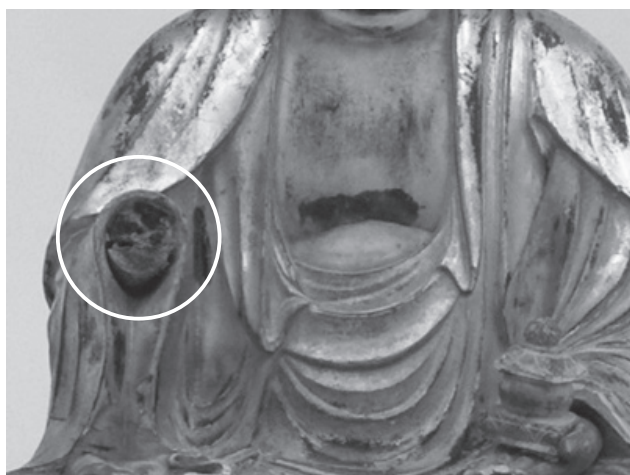
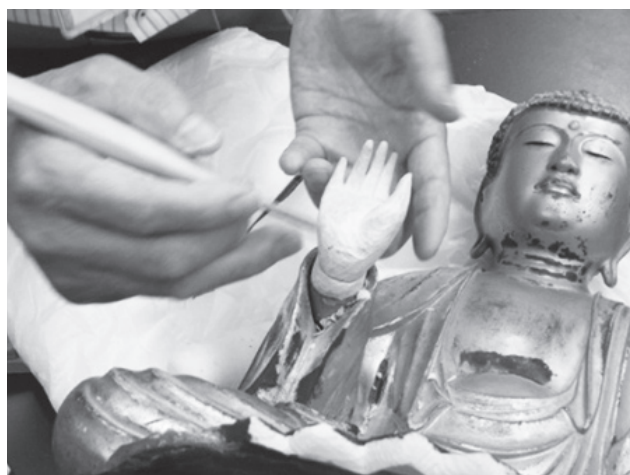
写真11 右手首先の補作 (左: 右手先の欠失状態、右: 補作)

(ロ) 欠失する右手、手首の接続部は松材で補足し尊容を整える。

右手首先の補作（写真11）

坐像の右手は手首から先が欠失していたため、現存している左手を参照して手の大きさを決め、桧材で補作した。通常、江戸時代の仏手は厚みが少なく、本像の手も厚みの少ない仏手にした。

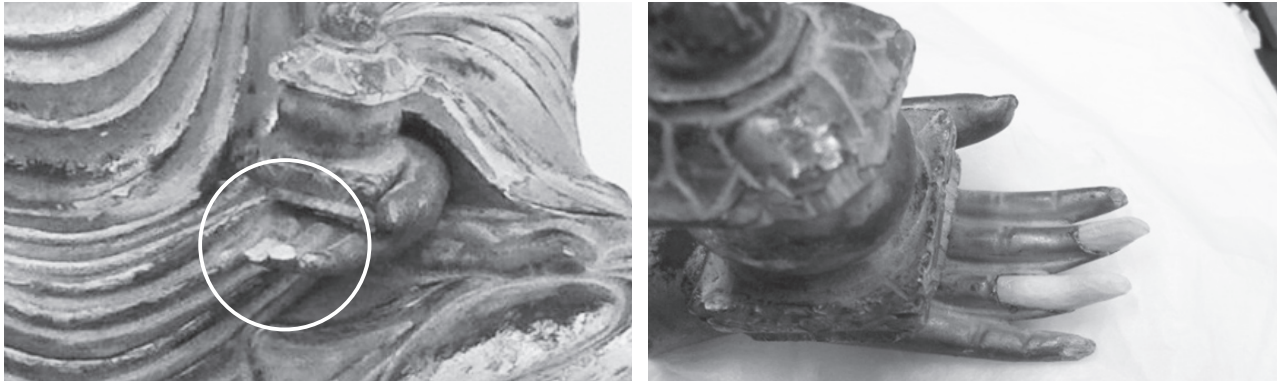
写真 12 左手第3指・第4指の先端の欠失部分の補作（左：正面、右：補作後）

(ハ) 欠失する左手の第三指、第四指の指先は松材で補足し尊容を整える。

左手第三指・第四指の指先の補作（写真12）

左手第三指、第四指の先端が欠損していたことから、桧材で欠損部分を補作した。

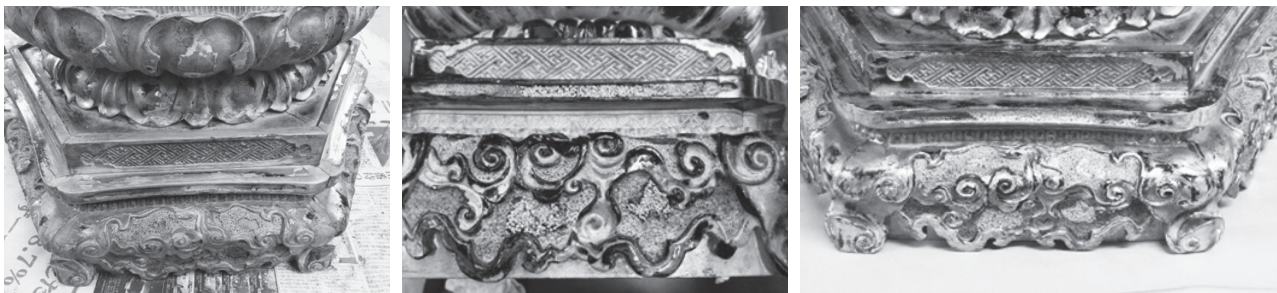
(ハ) 金箔、漆塗り部の風化が進み、金箔や漆箔部が剥落し素地が露出している部分が各所に見られた。

写真 13 台座砂子蒔き部分（左：剥落、中：砂を蒔く、右：金箔を押す）

台座框の接合後、砥粉を水で耳たぶ程度の柔らかさに練り、ついで等容量の生漆と混ぜて錆漆を作り、接着の隙間を充填した。ついで、框外面に

錆漆を塗布後、黒漆仕上げとした。錆漆の上にテレビン油を混ぜた漆を塗り、錆漆の色を落着かせた。その後、砂粉地の欠失部に砂を蒔き、漆箔の剥落部位には漆下地を施したうえで、金箔を押し、古色仕上げとした（写真13・14）。

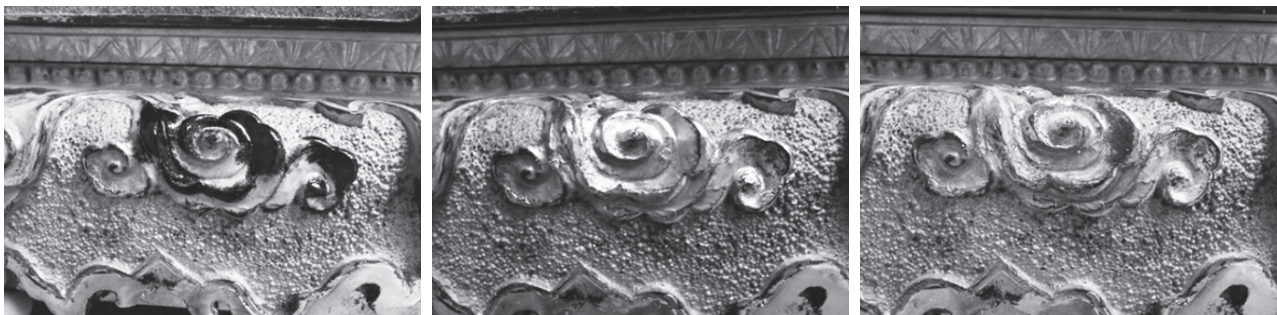
写真 14 台座の漆剥落部分（左：漆を塗布、中：金箔を押す、右：古色仕上げ）

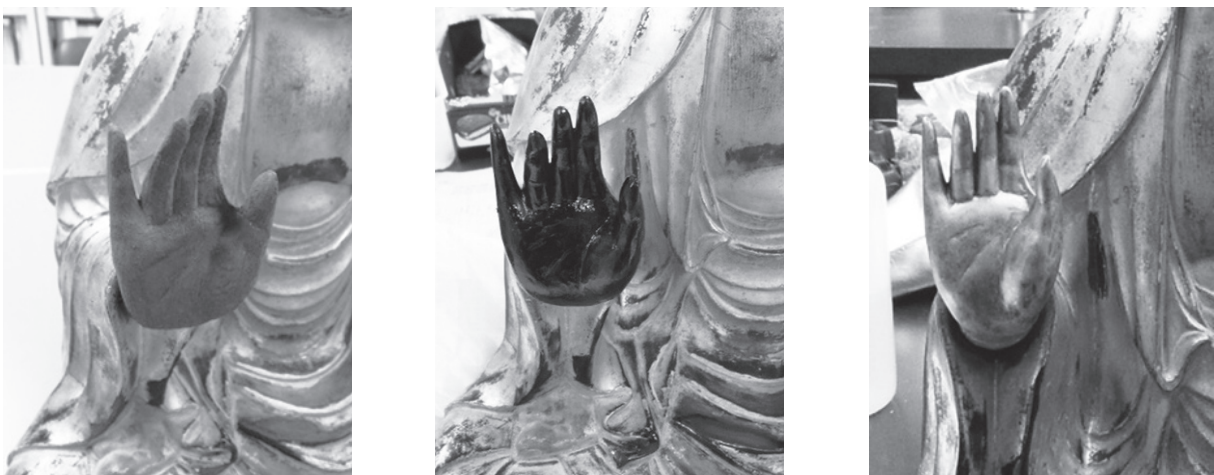
写真 15 右手先の漆箔仕上げ（左：下地付け、中：黒漆塗布、右：消粉仕上げ）

右手の手首より先、左手の第三・第四指の先端について錆漆を施した後、ベンガラを混和した赤みを帯びた漆を塗布後、表面を消粉仕上げとした（写真15・16）^②。

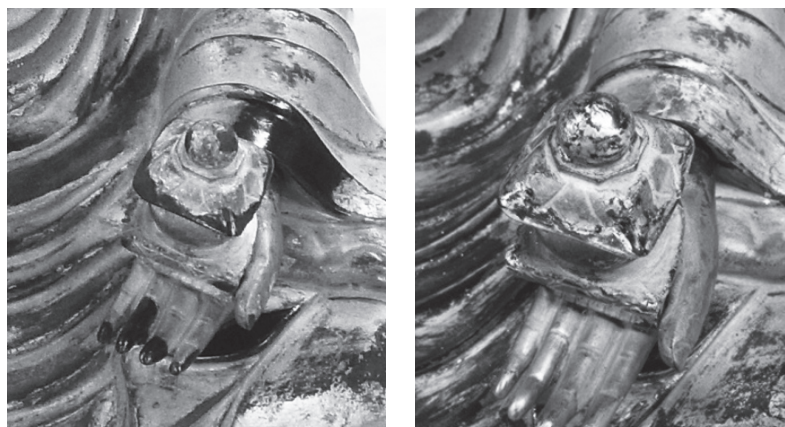
写真 16 左手指先（左：黒漆塗、右：消粉仕上げ）

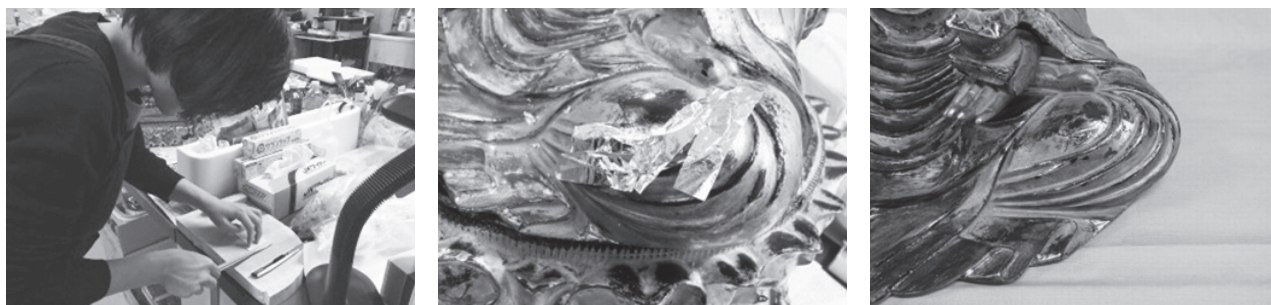
写真 17 箔押し作業（左：箔を切る、中：金箔を置く、右：古色仕上げ）

裳先の補作部分、衲衣部分の金箔剥落部分に漆を塗布し、ついで金箔を押しした（写真17・18）。像底は板で塞がれており、その上に布が貼られ、さらに黒漆が塗布されていたことから、補作部分にも麻布を貼ったうえで黒漆を塗布した。

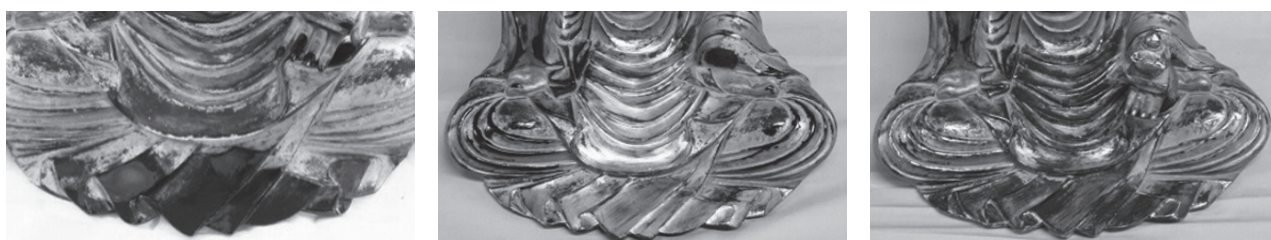
写真 18 裳先（左：漆塗布、中：金箔押し、右：古色仕上げ）

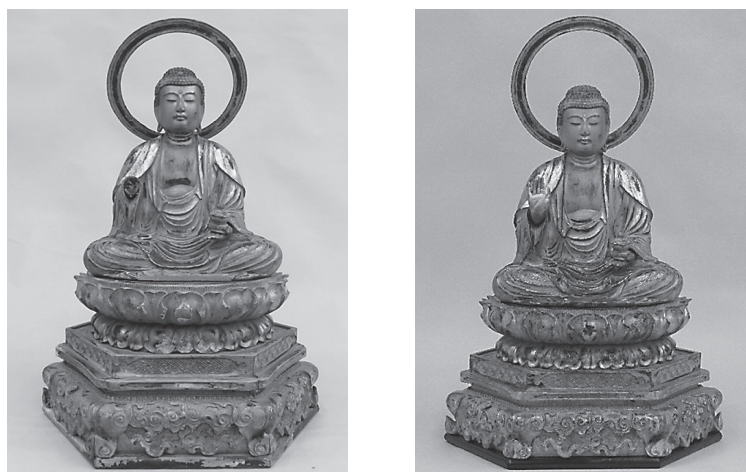
写真 19 台座、本尊の修復完成（左：修復前、右：修復後）

修理報告書を作成するため、仏像の修復前・修復後の写真（写真19）をもとにトレーシングペーパーを用いて図を起こし、修理箇所を明示した（図1～図3参照）。

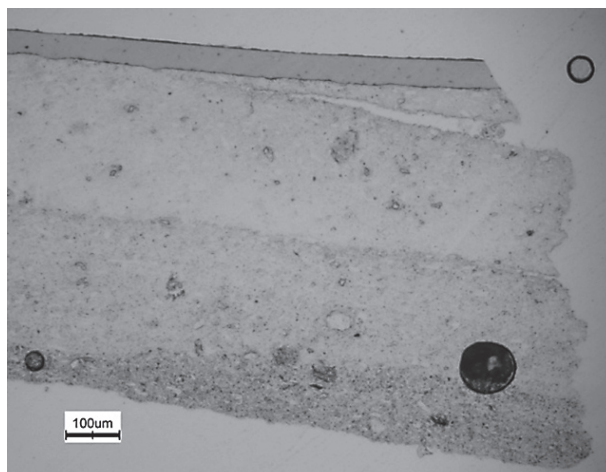
顕微鏡観察により、下地層は三層 (写真の赤い矢印) よりなり、微細な結晶が均一に分散していた (写真20)。下層のほうが上層よりもやや色が濃くなっていた。この部分を走査型電子顕微鏡付属のEDSにより元素分析した結果、カルシウムを検出した。このことから、下地構成材料は貝殻胡粉であると推測した。層による色味の違いは油煙類を混和した結果とみられる。ついで、漆箔部分の観察を行った。走査型電子顕微鏡による観察では、箔は単層であるが箔が重なる部分も認められた。EDSによる元素分析の結果、箔は金が主成分であり、わずかに銀を含んでいた (以上岡田)。

写真 20 塗膜断面の顕微鏡写真（透過光）

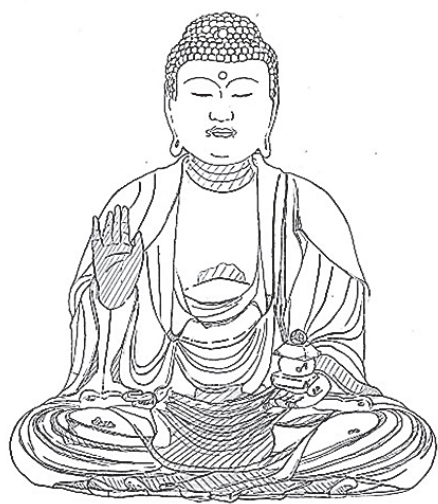
図 1 修理個所の部位（斜線部）

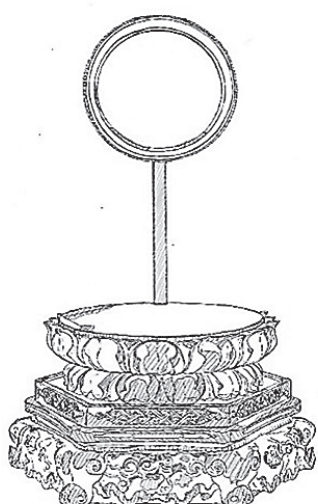
（イ）柄の柄部の木質が劣化し、接合部に緩みが生じ機能しなくなっていた。

図 2 台座・光背の修理個所（斜線部）

(イ) 柄を機能させるため柄を新たに補足し、竹釘を用いて固定する。新補の柄は堅下地、漆箔仕上げとする。

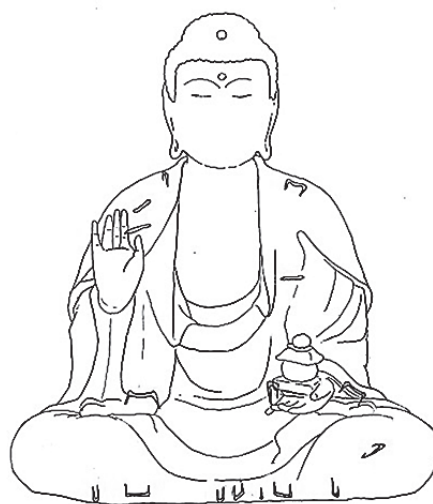
エックス線透視撮影の結果、鉢内納入物は確認できなかった。同時に、矧ぎあわせ部分を鋸で留めていることが判明した。鋸の位置を図3に示した。材の露出部分が少なく、試料を採取していないが、目視によると材は桧材の可能性が高い。

図 3 鍔の部位
