二〇一八年九月四日、台風21号による京都造形芸術大学内森林被害調査報告

高梨 武彦

本稿は台風21号による京都造形芸術大学内の森林被害調査に関して報告するものである。

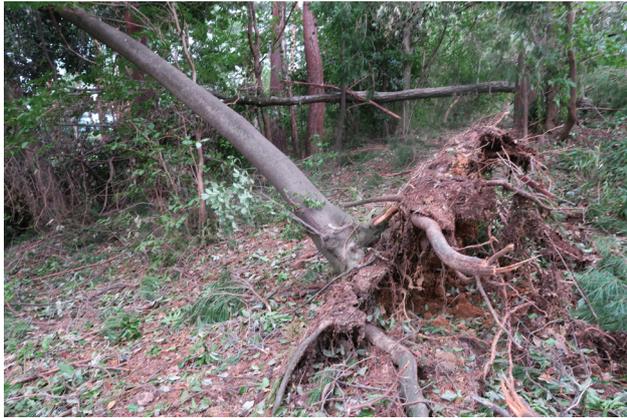
図3 クロバイ(No41)

* 根返り

クロバイ(4本)は全体樹形平均を示すと、DBH 18.5m・H13.8mで被害形態が根返りと傾斜とであり、浅根性を反映したものとみられる。

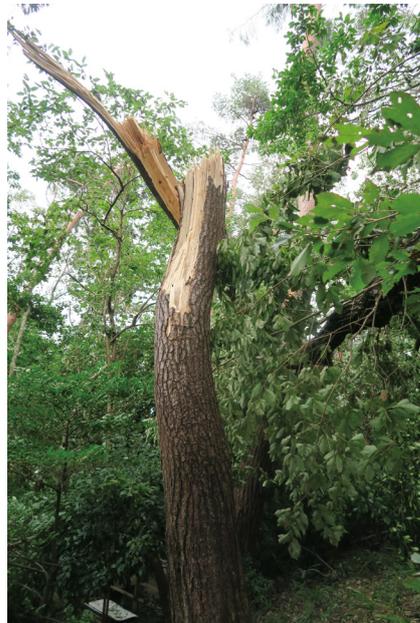
図5 アカマツ(No19)

* 幹折れ

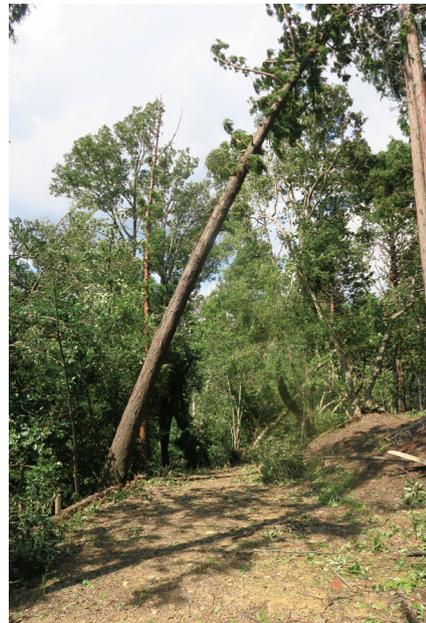
図4 スギ(No176)

* 傾斜

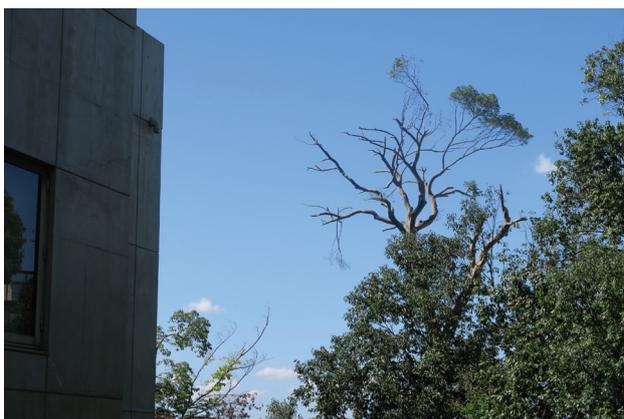
図6 ナナミノキ(No218)

*枝折れ

このように、ソヨゴに多くの被害が発生していた。アカマツ林の中木層に混生していたコナラとソヨゴ。上木のアカマツがマツ枯れで後退し代わってコナラ林の成育へとなったのであるが、今度はそのコナラがナラ枯れとなり混生していたソヨゴの成育が促進されたとみられる。そこに今回の台風となり中木層を多く占めていたソヨゴが根返りや傾斜の被害を被つたと判断される。林内の他の中木層の常緑広葉樹(カナメモチ、クロバイ、サカキなど)の被害はわずかで済み、低木層に多いシヤシヤンポ・ヒサカキに被害は確認されていない。一方、樹高が突出していたナナミノキは強風に強い根系の耐性を示したが、枝折れは甚大でほとんどの枝が折れてしまっている状態であった。

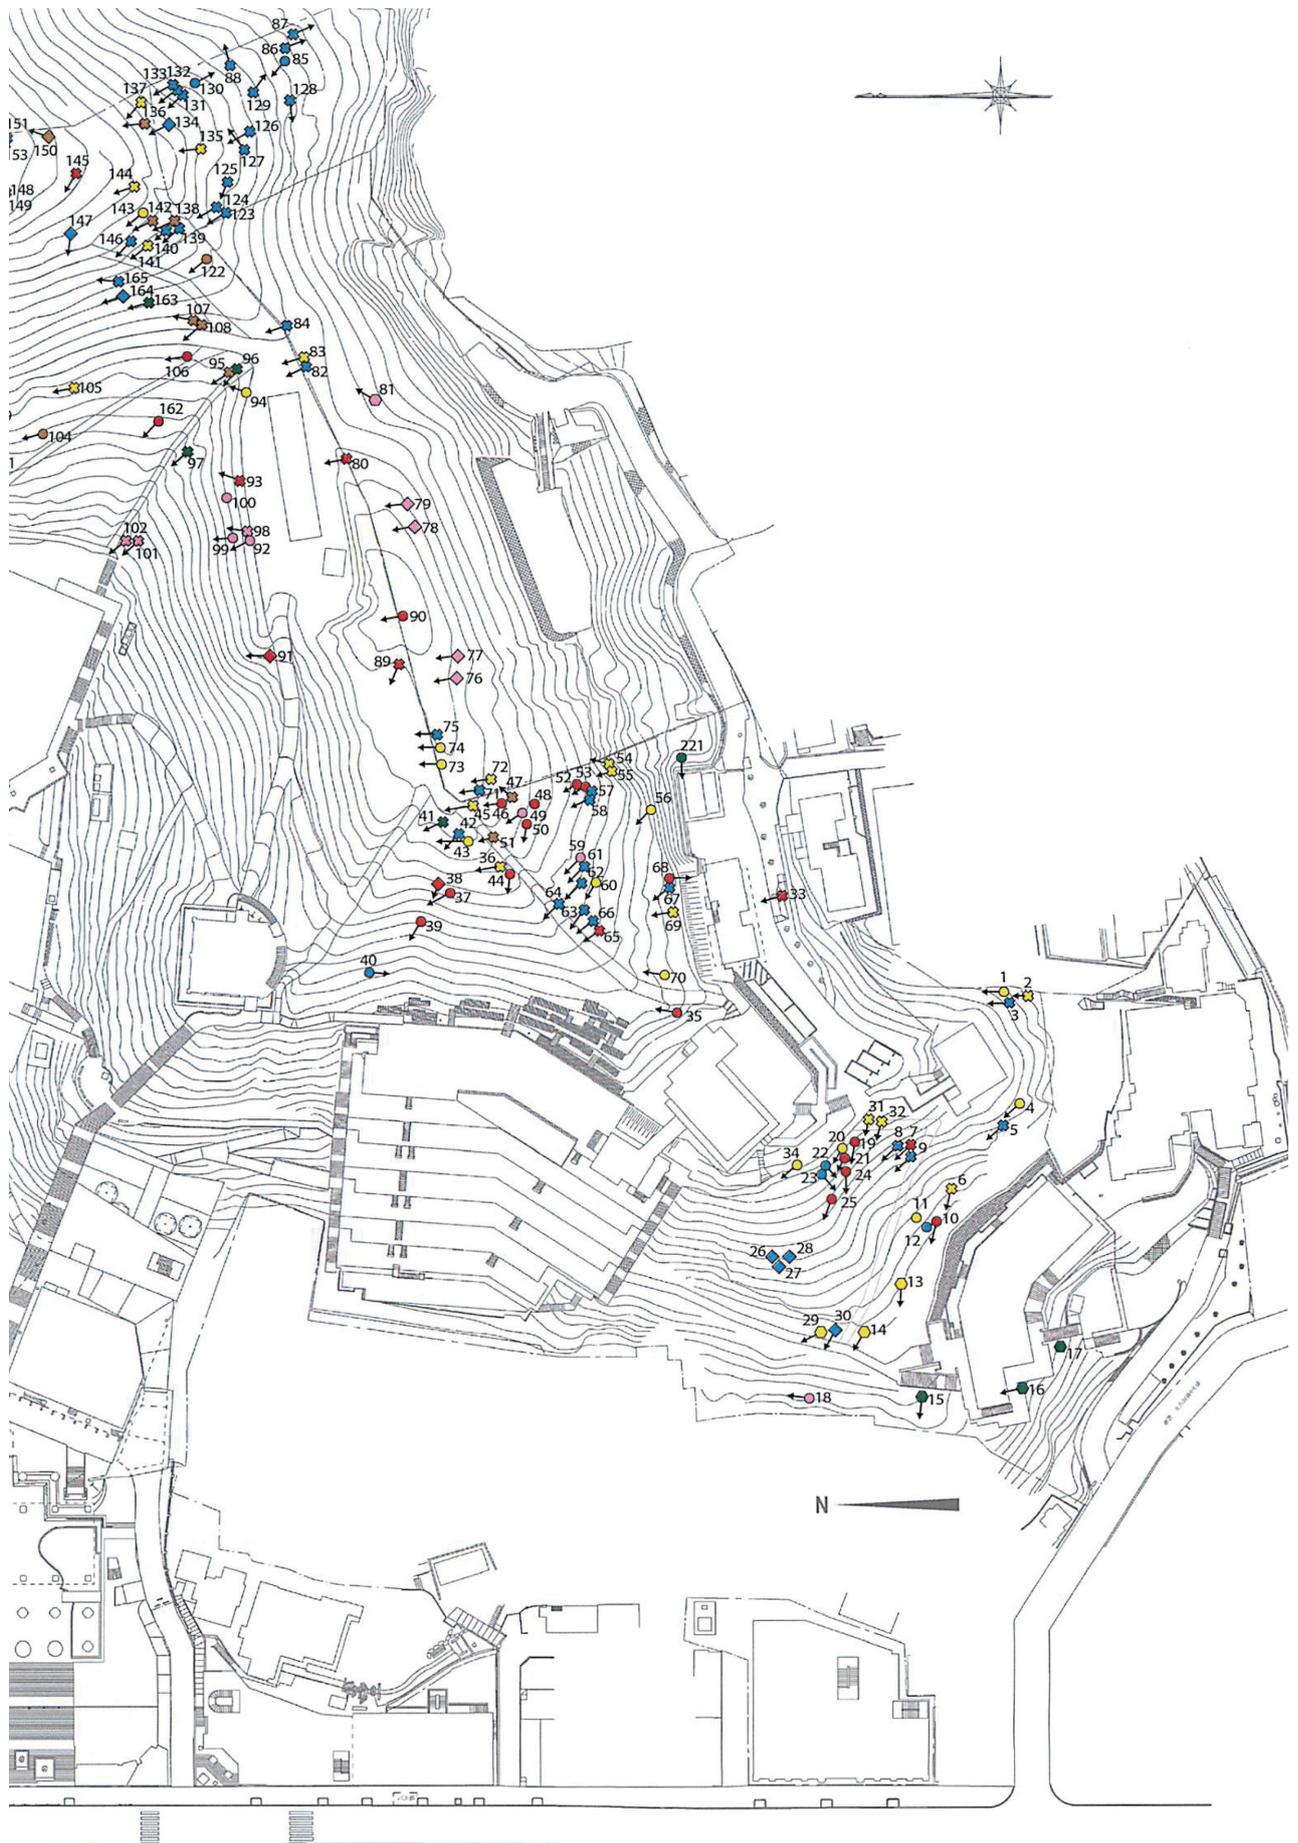
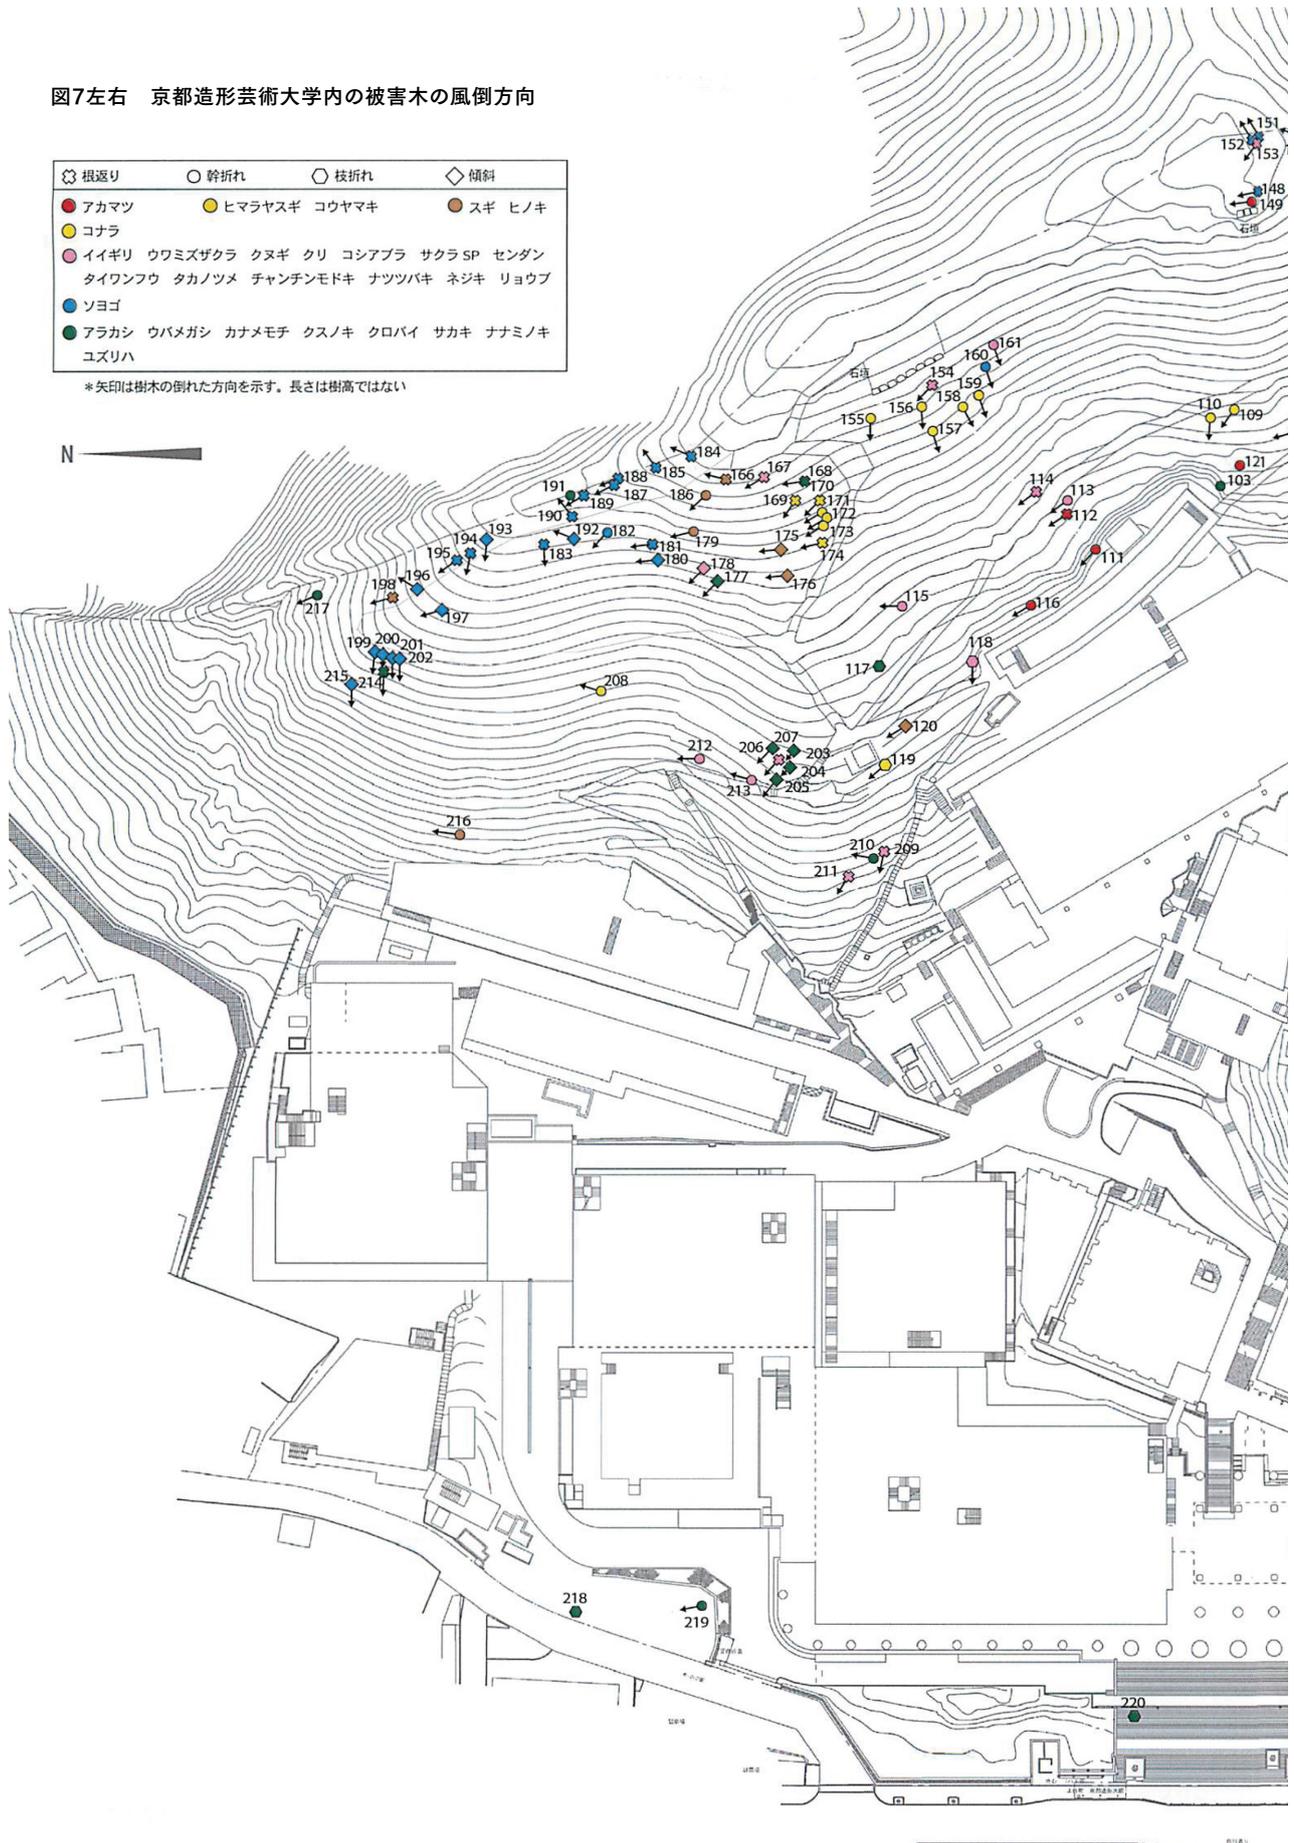
図7左右 京都造形芸術大学内の被害木の風倒方向

台風21号被害木調査表(表1 巻末)より風倒方向の比率を算出した。
 北西42.1%、北27.6%、西14%、北東4.1%、南西3.1%、南東1.8%、南1%、東0.4%、不明5.9%であった。

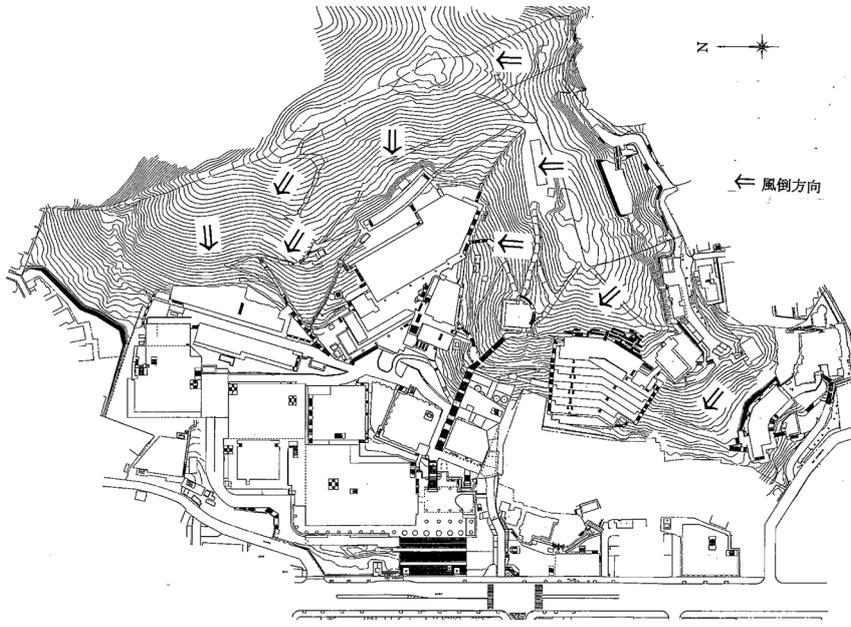
図8 斜面方位別の風倒方向概観図

そこで、斜面方位別に風倒方向を見てみた(図8)。
 南東斜面は北向きに多くが倒れている。南斜面は宅地開発跡地で樹林地ではなかったことから樹木被害は少なかったが、むしろここから大学敷地内に強風が入り込んだことが読み取られた。南西斜面では多くが北西から北向きに倒れ、北斜面では北向きに倒れていた。西斜面はもともと森林面積の多くを占め西向

きから北西向きそして北向きに多くが倒れていた。このように、南斜面と北斜面は北方向に倒れ、それ以外の斜面では北西から北方向に多くが倒れ、西から北の90度範囲に集中して風倒した被害木が多いことが判明する。

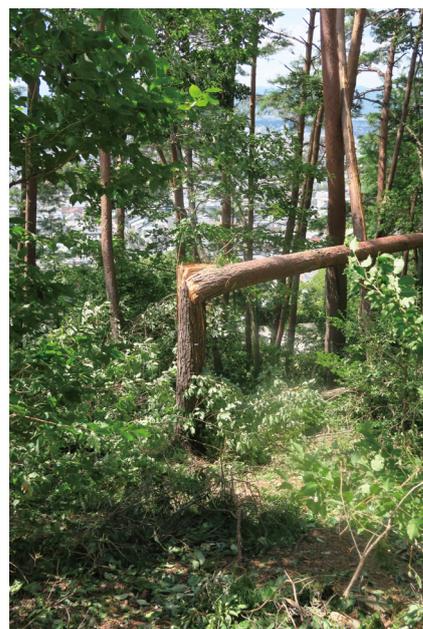
読み取られた(図10、11)。
 このように被害形態から、尾根筋のDBH30㎝・H20m以上が根返りあるい
 は傾斜の被害を受け、林内ではこれより小さい個体が幹折れを発生した傾向が

図11 台風後 アカマツ(No37)
幹折れしてギャップ形成

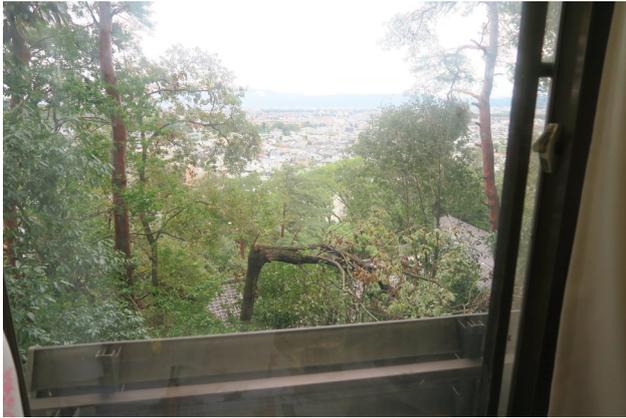
全体樹形平均を示すとDBH 25.8m・H 17.4mである。幹折れ61%はDBH 24.6m・H17.4mであり全体平均と近似していた。その幹折れ高さ5.8mで平均樹高17.4mの33%にあり、地上から樹高の1/3の位置であった。うち9本(36%)はナラ枯れであり幹折れ被害を高めた要因となっていた。ついで、根返り29.3%はDBH 23.9m・H16.1mであり全体平均よりも一回り小さな個体が被害木となっており、うち3本(3%)はナラ枯れで根腐れ個体であった。そして、枝折れは9.7%でDBH 38.5m・H21mであり全体平均よりも二回り大きな個体で発生していた。枝折れ位置は地上より平均12mで平均樹高21mの66%位置であった。

図14 同右 台風で幹折れしたコナラ(No4)

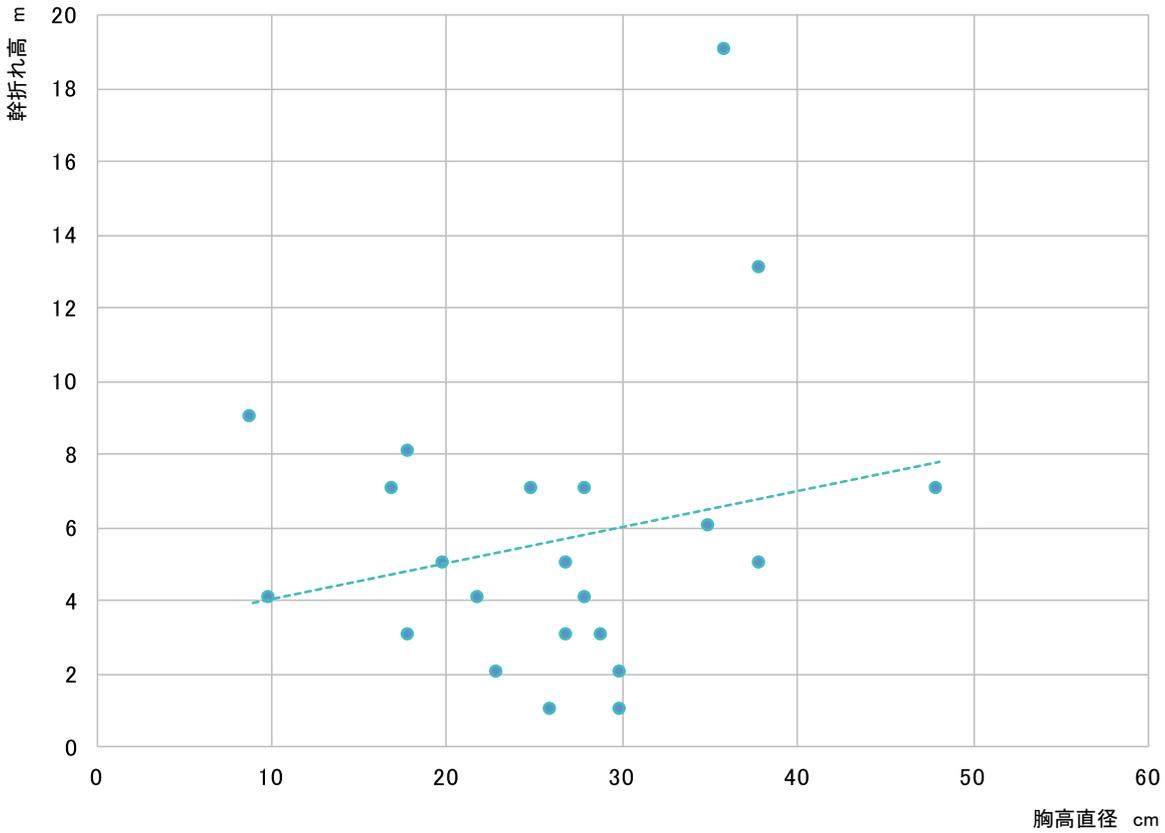
図15 アカマツ 胸高直径－幹折れ高

アカマツ(22本)は、胸高直径－幹折れ高をみると若干ではあるが太くなるにつれて幹折れ高さが高くなる傾向が認められる。しかし樹高－幹折れ高とも強い相関は認められない。多くが地上5m～7m以下で折れていることが読み取られる。

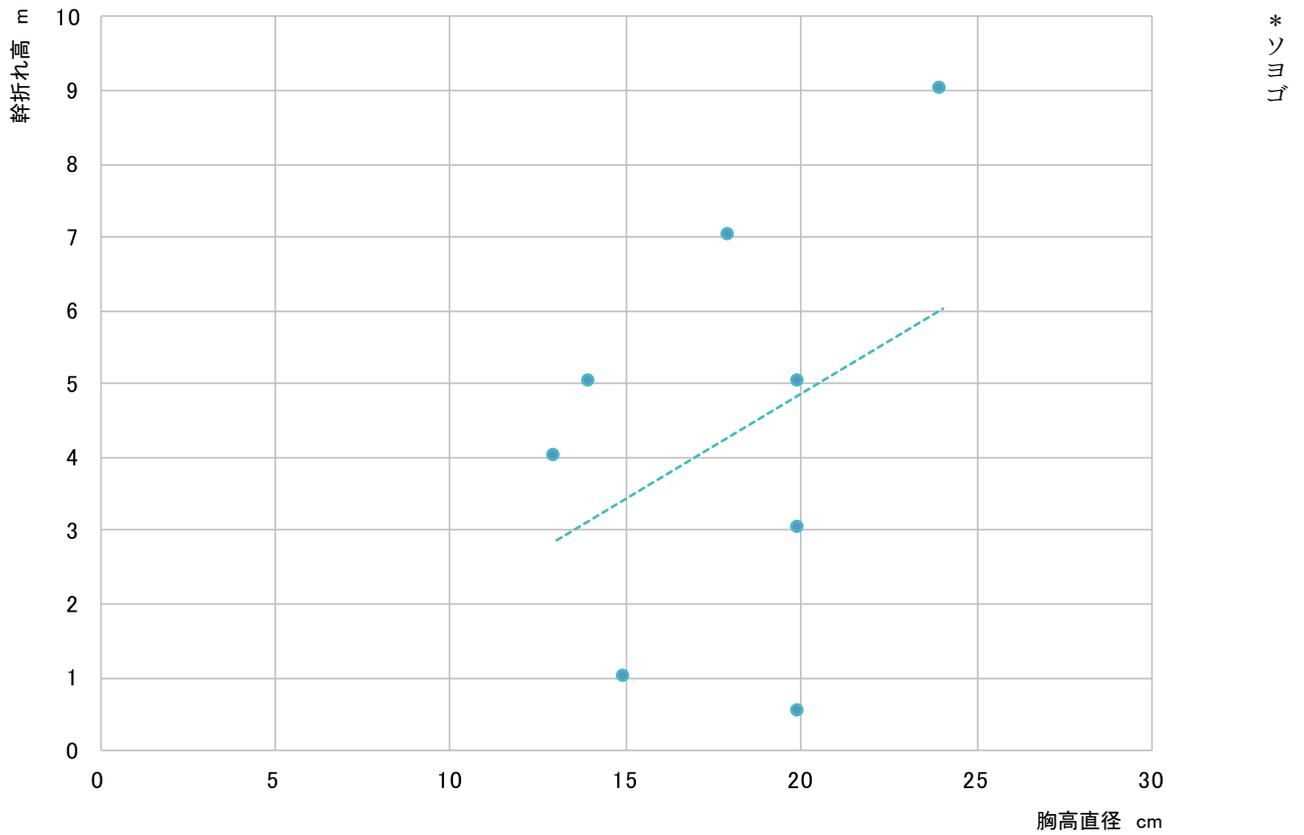
図17 ソヨゴ 胸高直径－幹折れ高

ソヨゴ(8本)は調査本数が少ないが、胸高直径－幹折れ高をみると若干ではあるが太くなるにつれて幹折れ高さが高くなる傾向は認められる。しかし、樹高－幹折れ高では傾向は読み取られない。

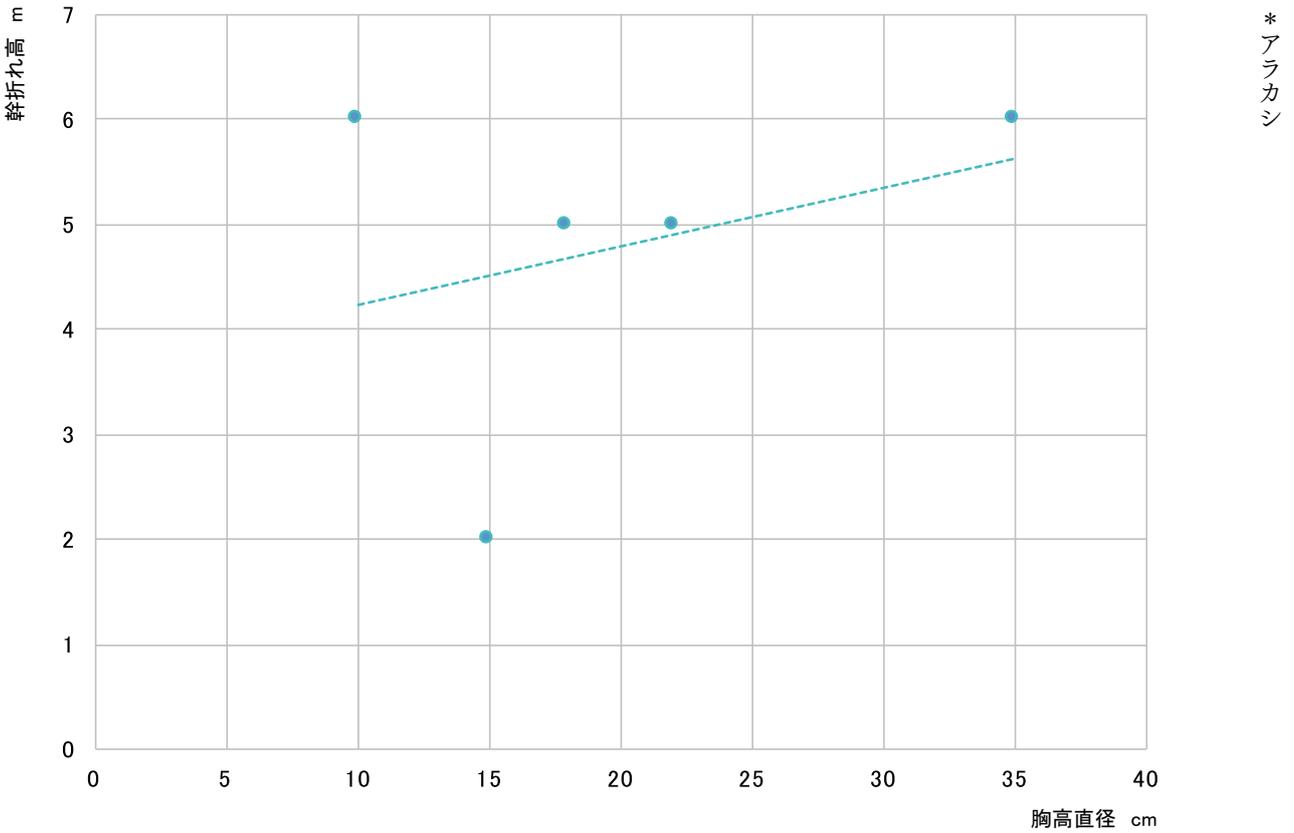
図19 アラカシ 胸高直径－幹折れ高

アラカシ(5本)も調査本数が少ないが、胸高直径－幹折れ高をみるとほとんど胸高直径とは関係なしに地上5mほどで折れていたことがわかる。そして、樹高－幹折れ高で傾向は読み取られない。

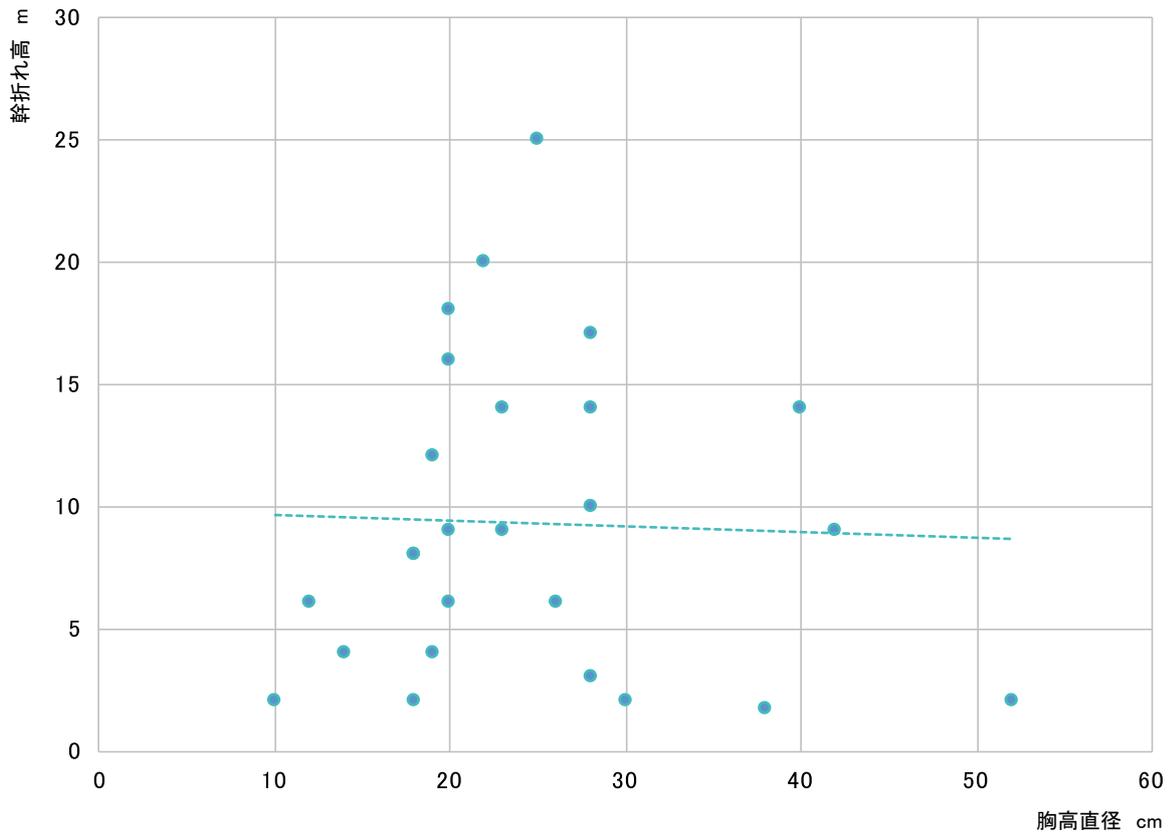
図21 コナラ 胸高直径－幹折れ高

コナラ(25本)は、胸高直径－幹折れ高をみるとほとんど胸高直径と関係ないように読み取られた。むしろ、樹高－幹折れ高では正の関係性が認められるようにみられる。

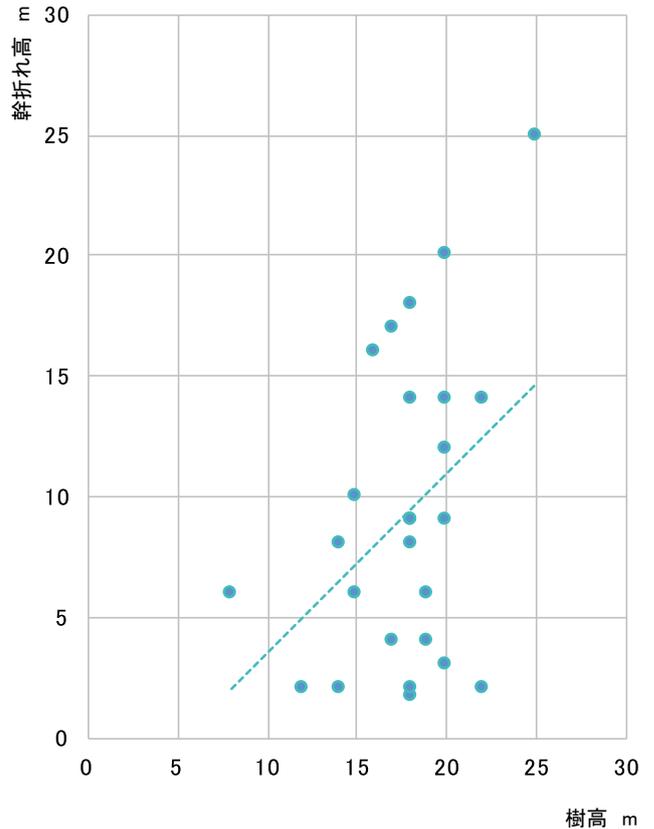
図22 コナラ 樹高－幹折れ高

樹高－幹折れ高との関係性を見ると、コナラで樹高が高くなるにつれ幹折れ高が高くなっていく正の関係性が認められた。しかし、アカマツ・ソヨゴ・アラカシでは関係性は認められなかった。

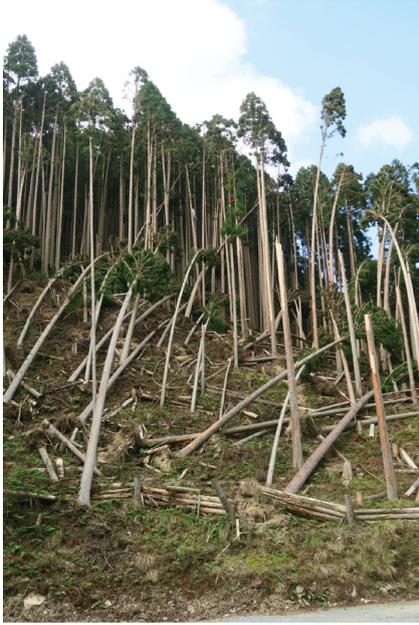
図24 スギ高齢人工林(樹齢約100年生)。
大きく湾曲傾斜し風倒。

貴船神社末社の梅宮社から北西に向かう貴船川の両側の水平距離400〜500mほどにかけて成立していたスギ高齢人工林で被害が多く視察された。とくに左岸の南西斜面そして右岸の東斜面でなぎ倒されていた。

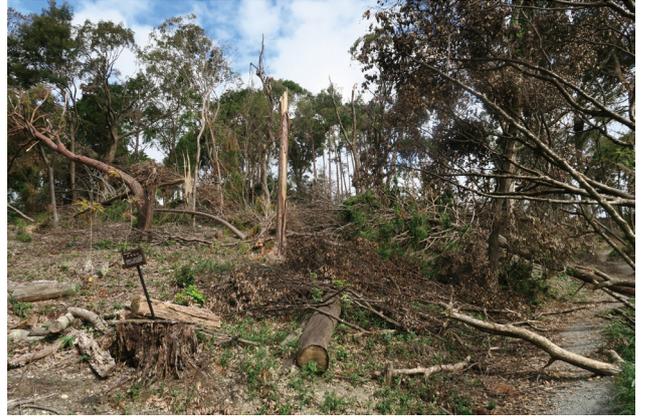
清水山から粟田山にかけての被害木はその胸高直径より一九三四(昭和九)年の室戸台風翌年に復旧造林されたシイ・ヤマモモ・スギ・ヒノキなどが風倒したものと一九三六年に大阪営林局が出した東山国有林に関する被害報告書の内容より推測された。そして、西斜面の遊歩道沿いは単木ないしは数本がまともに倒れているのに対し、尾根筋の南東斜面では写真のように約1ha近くでスギ林にコジイが混じた林分が風倒していた。

図23 コジイ二次林が約1ha風倒 コジイDBH 60cm・H 19mなど。
